事例No.	2227
公表年度	R4
団体の属性	町村
団体名	青森県下北郡風間浦村

緊急浚渫推進事業債活用事例

○青森県下北郡風間浦村　新湯川　新湯川３号堰堤

施工年度　：令和３年度
工事概要　：除石（流木含む）約2,400m3
事業費　　：33,000千円

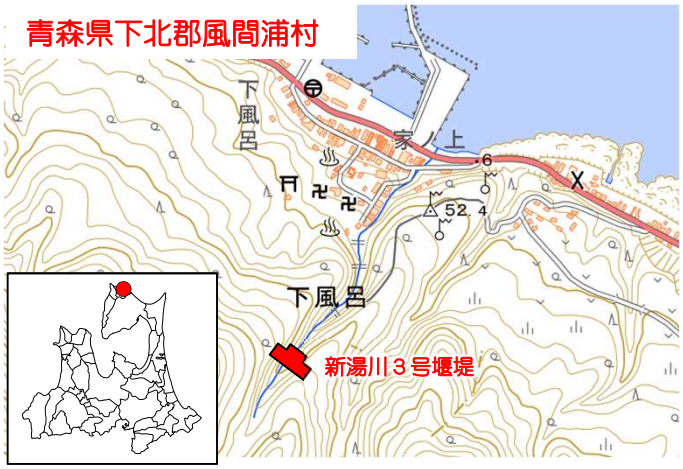
○令和３年８月の台風第９号から変化した熱帯低気圧に伴う大雨により土石流が発生したが、砂防堰堤により土砂及び流木を捕捉した。

○次期出水に備え、必要な効果量を確保するため、事業債を活用し、速やかに除石を実施した。

・除石により必要な効果量を確保したことにより、再び土石流が発生した場合においても、土砂や流木を捕捉し、下流地区の人家等を保全することが可能となった。
